モジュール点検オプション 実施NG事例集

本資料は、当社「住宅用発電設備点検サービス契約約款」第5条3項に定める、「モジュール洗浄オプション」が提供不可となる条件に該当するかどうかを、お客様に事前にご確認いただくことを目的としております。

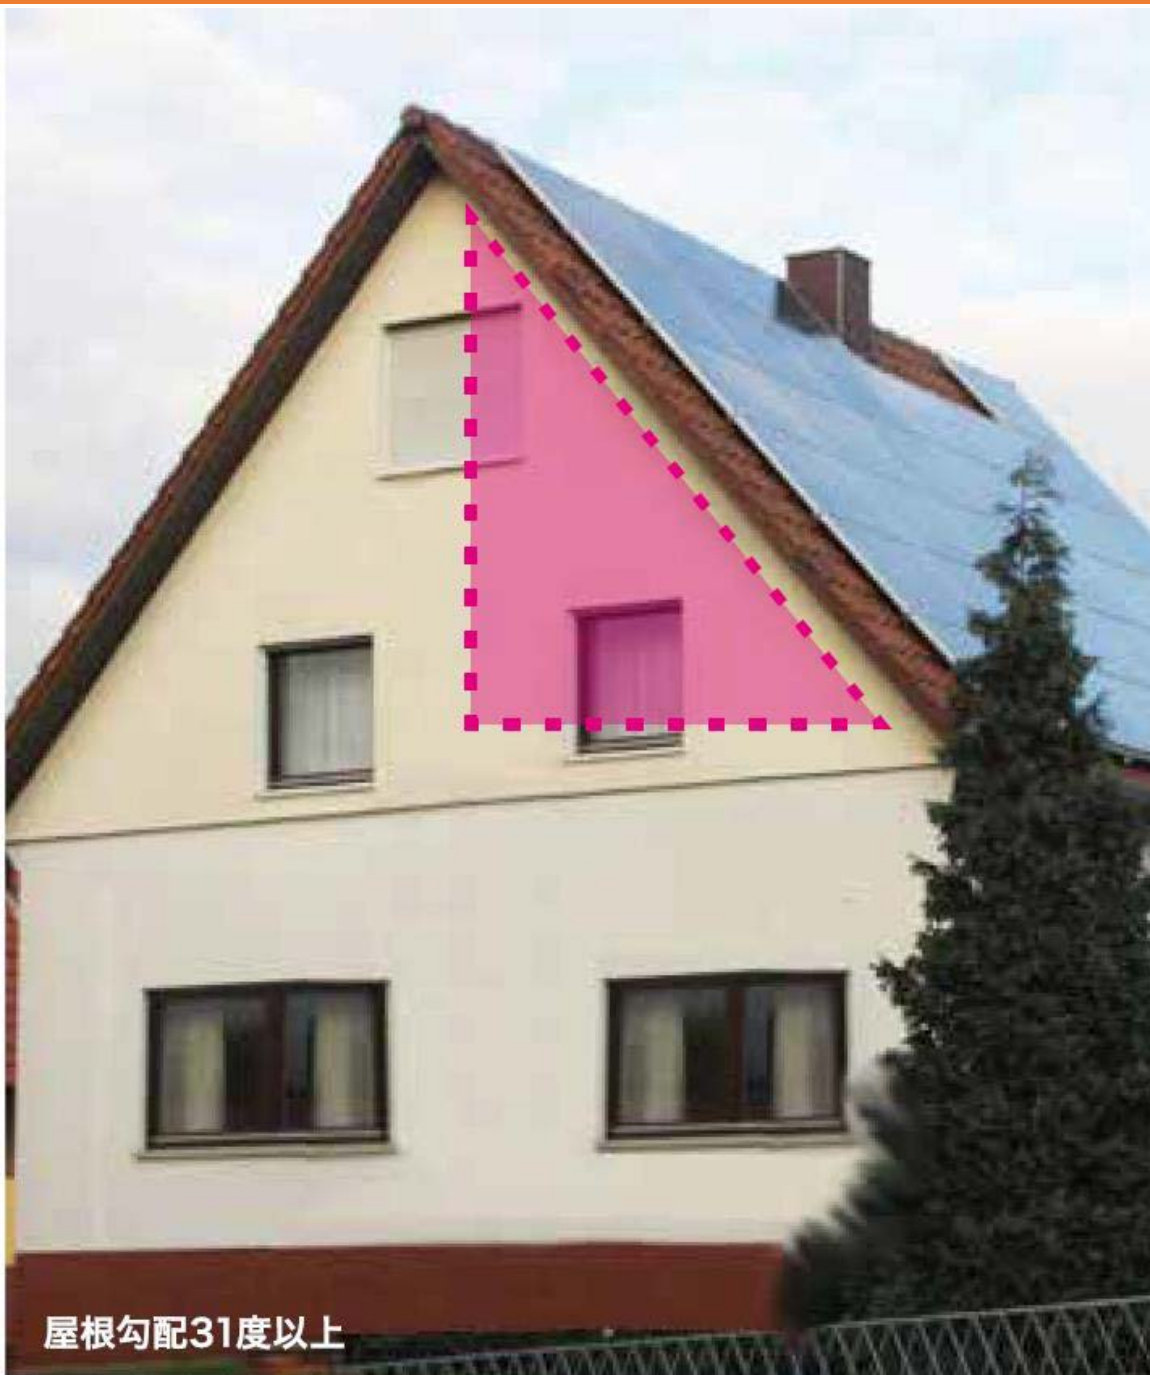
①屋根の勾配が31度以上の場合

屋根勾配31度以上

<屋根勾配31度の理由>

こう配が31度(6/10こう配)以上の屋根の上において作業を行う場合には、屋根足場を設置し、幅が20cm以上の作業床を2m以下の間隔で設けなければならない。

このように、屋根勾配が31度以上の屋根上作業では、足場の設置が必要となります。

当社「モジュール洗浄オプション」では足場設置対策を含んでいないため、上記に該当するケースは対象外としております。

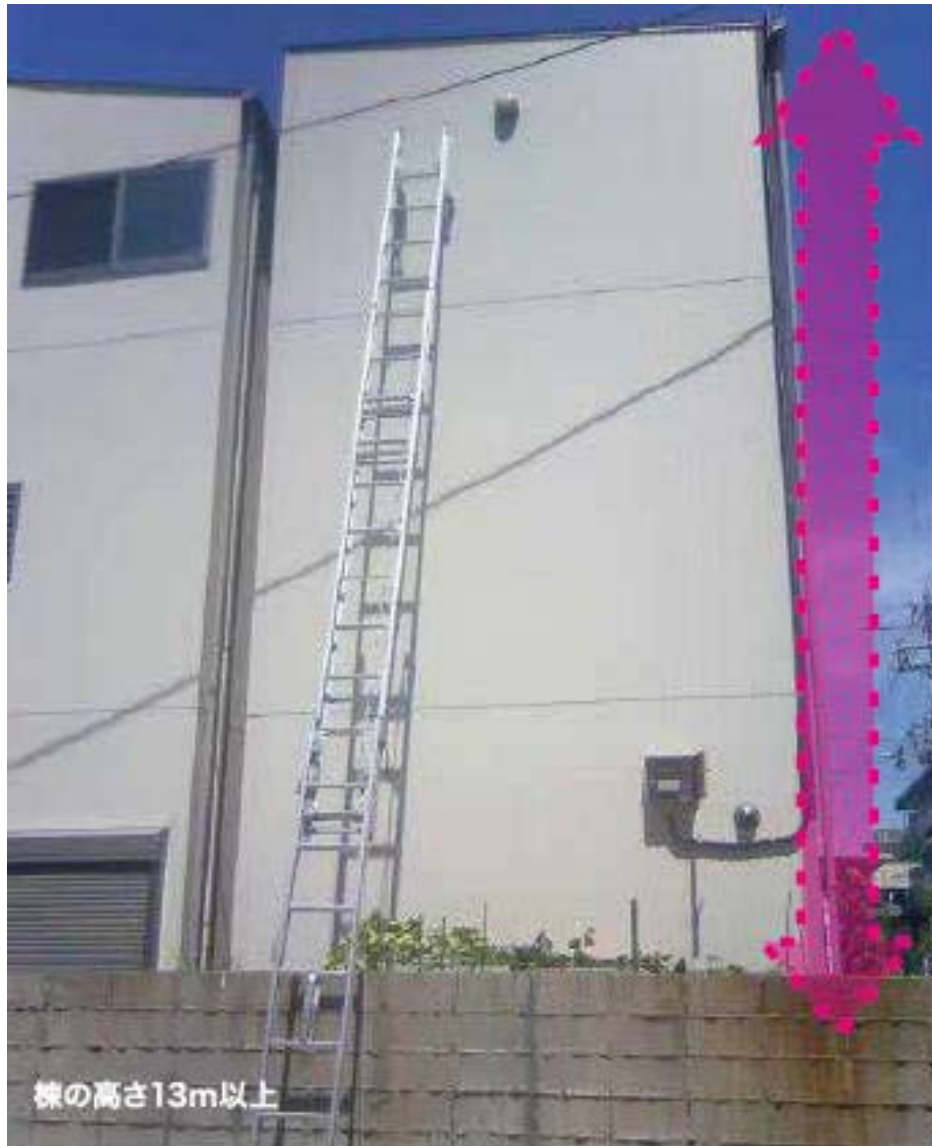
③パネルが高い位置に設置されている場合

棟の高さが13m以上、軒の高さが9m以上の場合、または3階建て以上の場合

建築基準法施工令上、住宅用の屋根に太陽光システムを設置する場合、13メートルの高さまでしか設置が認められておりません。

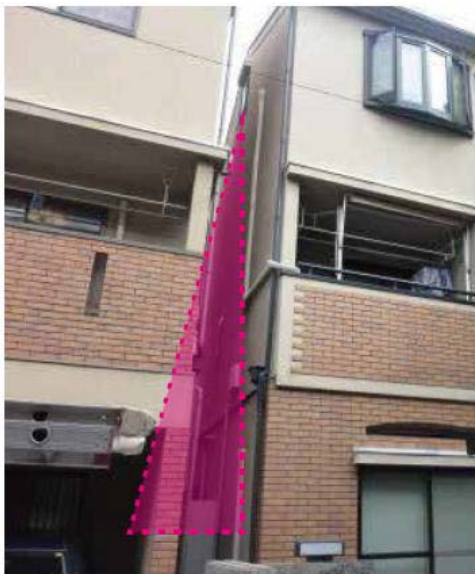
隣家との隙間が狭く、ハシゴの安全な設置角度（75度以下）が確保できません。

<ハシゴ設置角度75度の理由>

脚と水平面との角度を七十五度以下とし、かつ、折りたたみ式のものにあつては、脚と水平面との角度を確実に保つための金具等を備えること。

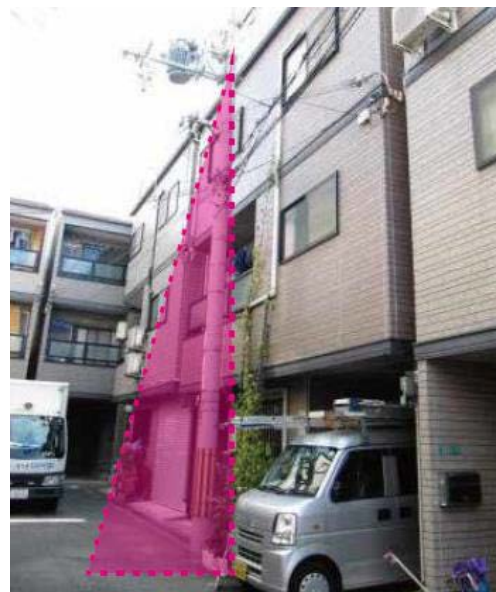
敷地内にハシゴ設置スペースが取れません。

道路において工事もしくは作業をおこなう時は、道路交通法第77条第1項に基づき道路使用許可を所轄警察署に申請しなければなりません。

また電線があり感電の危険があります。

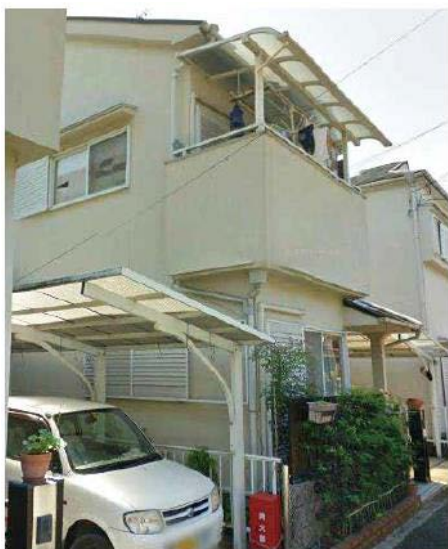
ベランダ屋根、車庫などが障害となりハシゴの設置スペースが取れません。

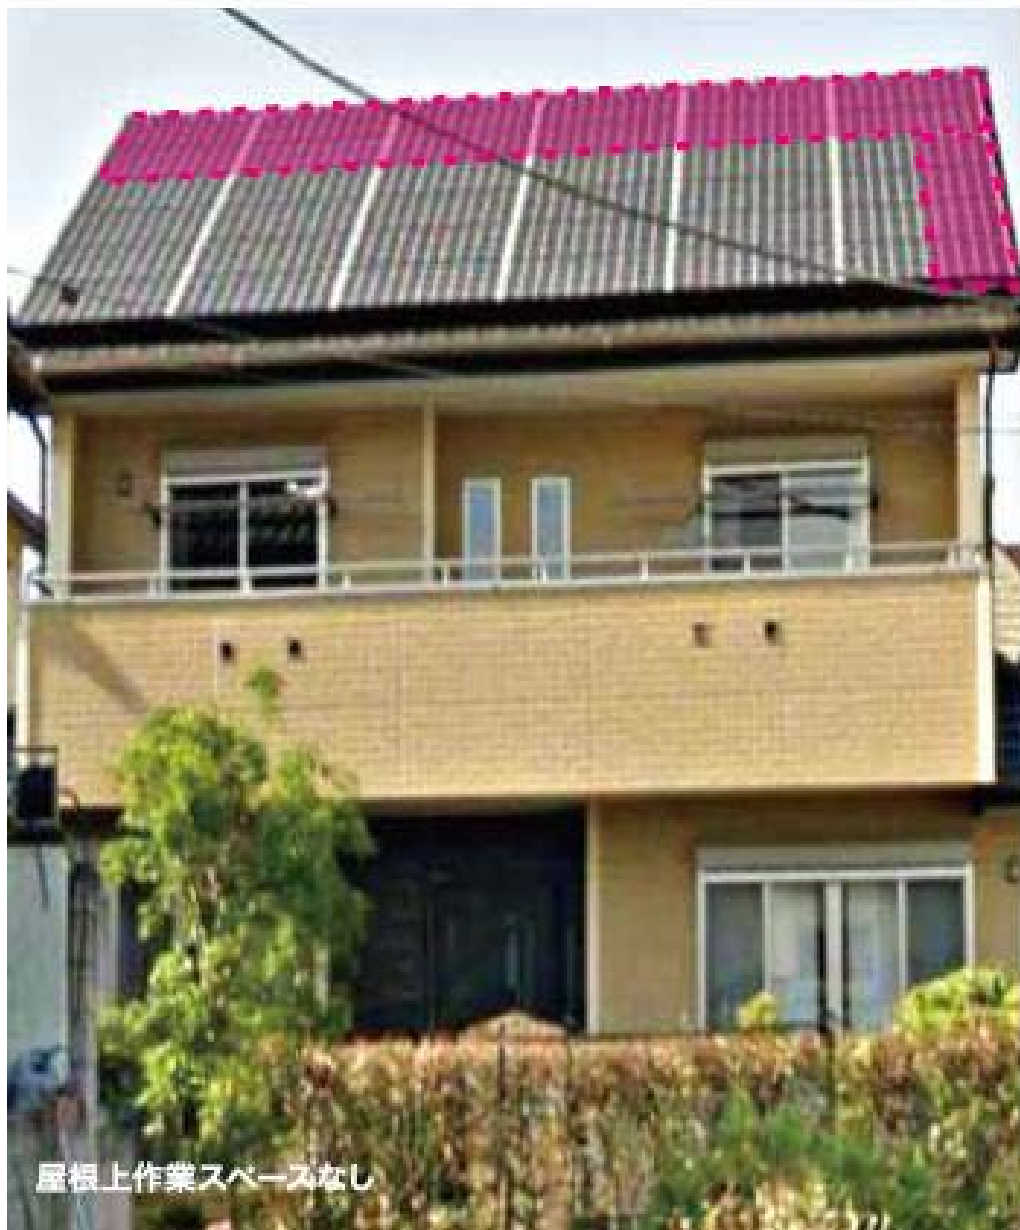
屋根一面にモジュールが設置されており、屋根上作業時の作業スペース（足場）を確保できません。
